Halvera Mera 3

Förstudie Censorn 9, Jönköping

Willhem AB

Peter Ström, WSP

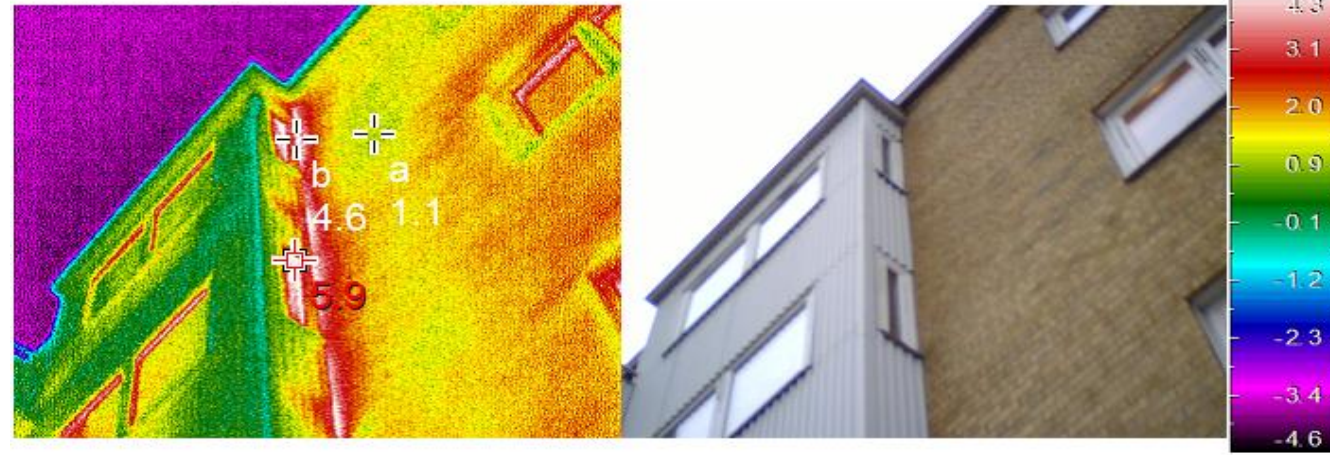
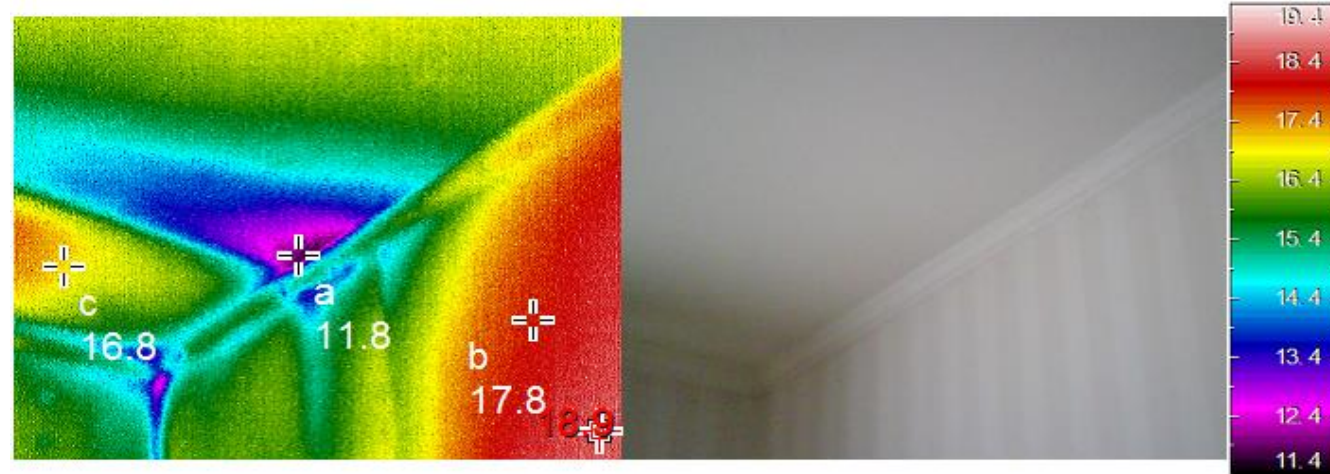
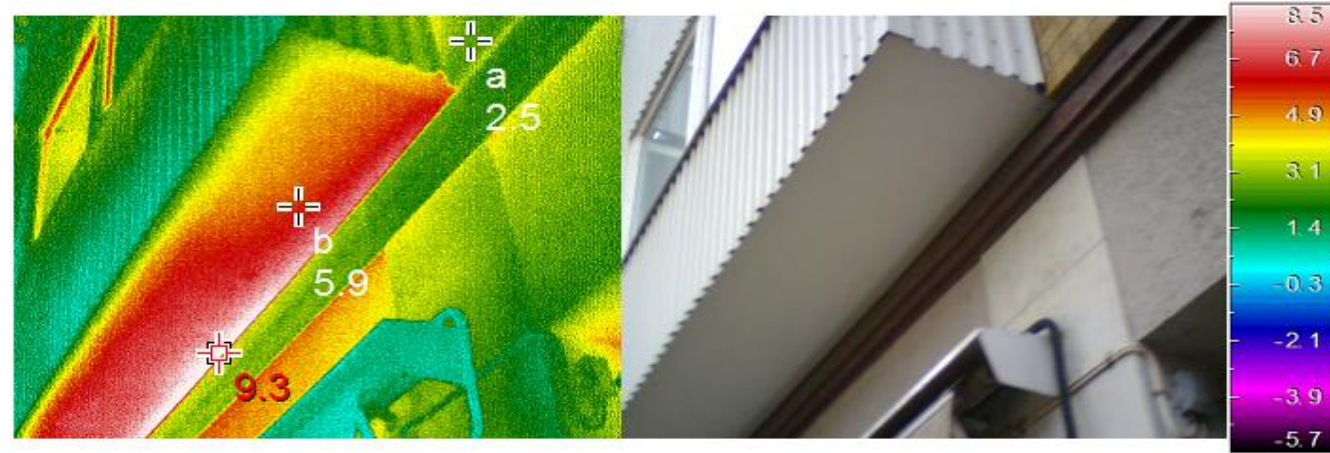
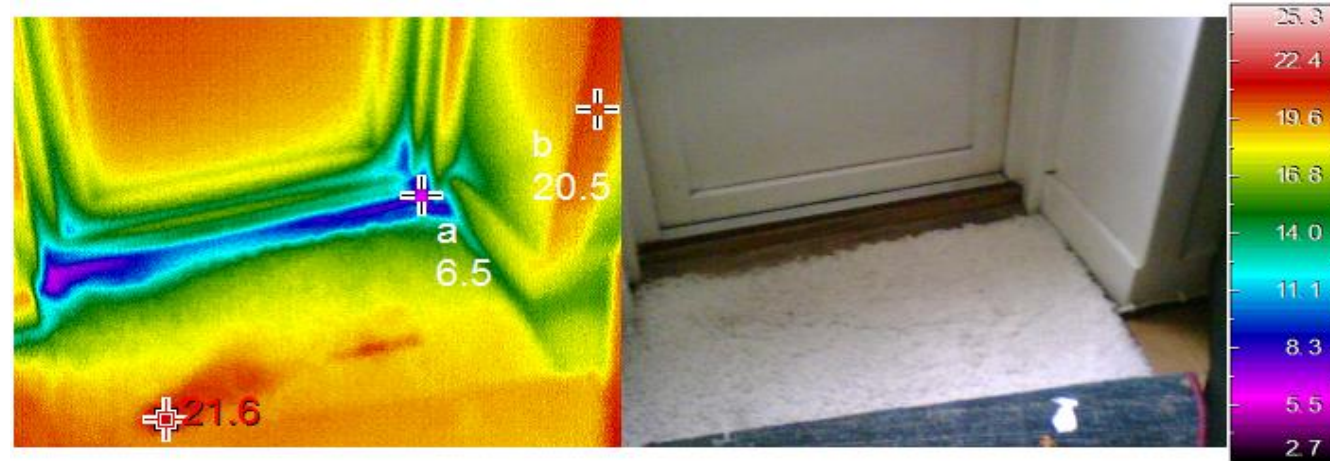
Termografering

- Undermåligt klimatskal
 - Beräknat U-medel 1,119 W/m²K
- Köldbryggor
 - Burspråk
 - Balkonginfästning
- Upplevs kallt i lgh
 - Framförallt mot Vättern
 - Stor temperaturvariation 20-24 °C
- Upplevs både varmt och kallt i verksamhetslokaler
- Dålig luftkvalitet

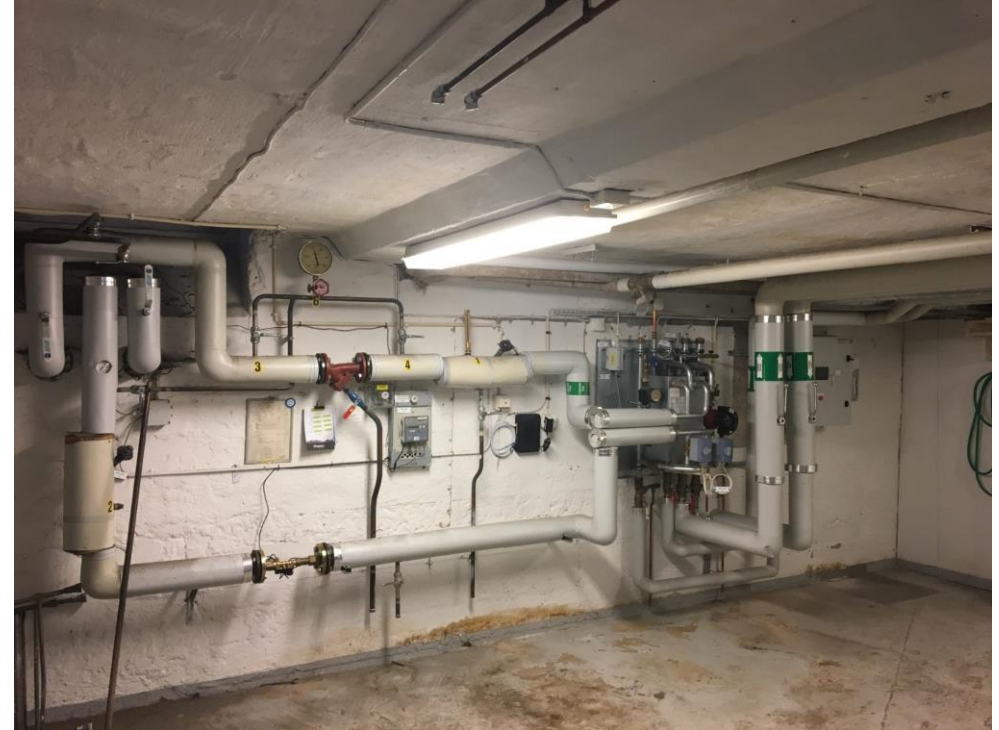
Uppvärmning

- Fjärrvärmecentral 2009
- Distributionssystem 1939
 - Länge sedan injustering gjordes
 - Varierande ålder på termostater
- Gammal/bristfällig isolering av värmeledningar
- Tveksam VVC-funktion
 - En minut innan VV längst upp
- Kall- och varmvatten ingår i hyran
