Utvärdering av prefabricerad vägg
Uppdragsnummer
133575-301

Göteborg
Uppdragsansvarig
Linda Martinsson
Datum
2014-07-06

UTVÄRDERING AV PREFABRICERAD VÄGG

System för tilläggsisolering vid renovering av flerbostadshus

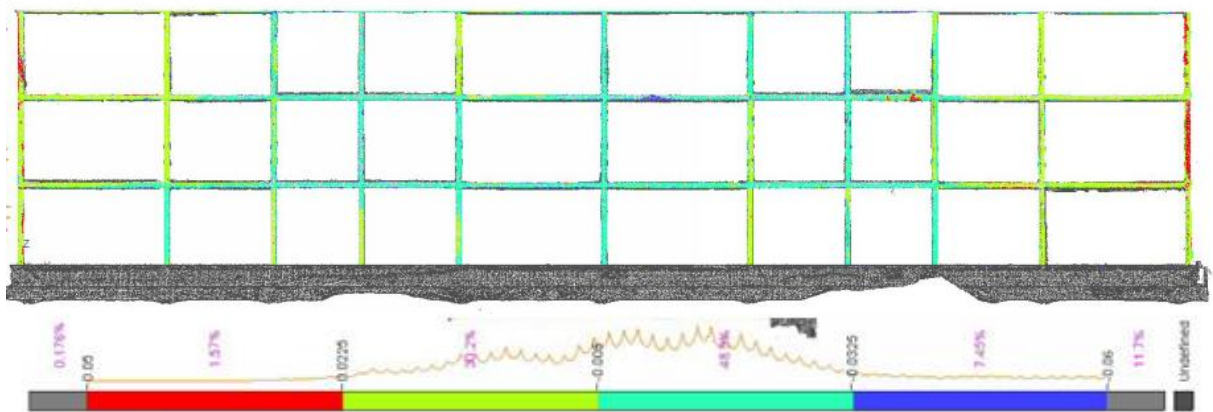
Figur 7 Arbetsprov på visuell presentation av data från skanningen (här för östra långsidan). Måttstocken i nedkant har en färgkodning av avvikelserna, utåt till vänster i skalan och inåt till höger. Nästa steg, en viktig aspekt för läsbarheten, är att välja bra neutralplan och intervall för färgindelningen. Exempel Jörgen Spetz, SP.

Avvikelserna i den platsgjutna stommen som tidigare noterats på plats bekräftas av laserskanningen. Bjälklagskanterna böjlar något ut och in mot byggnadens mitt. Oftast ligger variationerna inom 5-6 cm, från c:a +2cm utåt till -3cm inåt.

- Bjälklagens yttermått varierar, men med mjuka övergångar, inga abrupta skillnader. Typiskt varierar ytterlinjen i bjälklagskant inom ± 2 cm.
- Tvärväggarnas ändrar avviker både i sid- och djupled, och är ibland förskjutna jämfört väggen ovan- eller nedanför. Väggarnas kortsidor lutar i flera fall inåt eller utåt, oftast då underdelen av väggformen har kalvat ut. Det finns vissa skador och gjutsår som ger mer abrupta nivåskillnader, dock vanligen in mot byggnaden, men ibland utåt (främst på gavelväggarnas kanter). Oftast mycket begränsade i utsträckning.

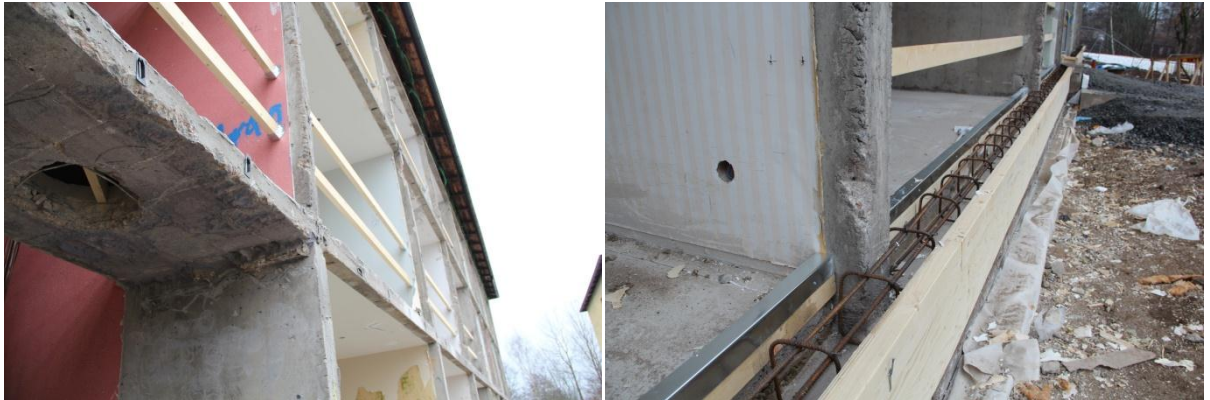
Figur 8 Foton av betongstommen vid skanningstillfället. Tv de råa bjälklagskanterna på västra långsidan. Th: Bottenplattans kantbalk. Eftersom formning av upplaget för väggelementen pågick kunde inte kantbalken skannas. Den ursprungliga kantbalkens läge är dock oviktigt eftersom upplaget gjuts upp i våg till rätt nivå.

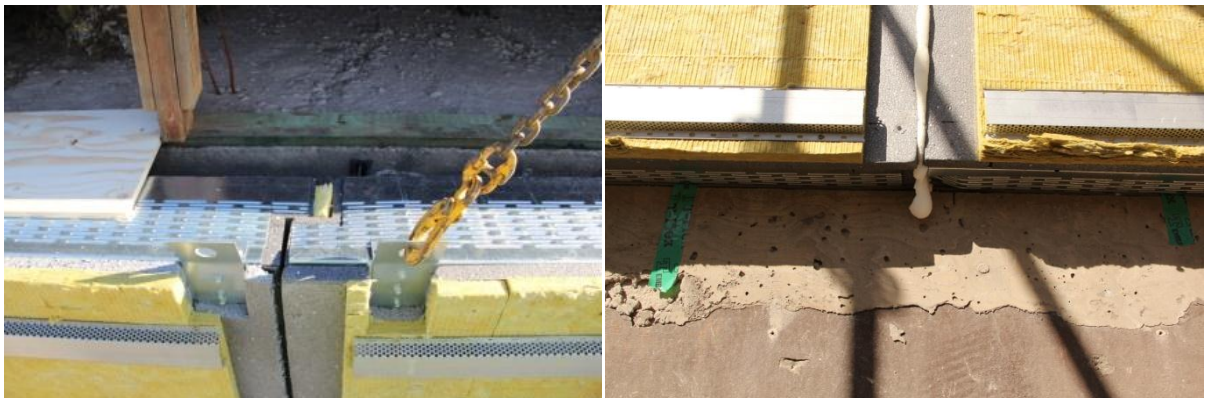
Figur 15 Princip för elementskarv halvt-i-halvt med drevmån invändigt, här på gavelvägg, Hus N

I Figur 15 ovan visas utformningen av elementskarven. Plyfan är en montagesäkring som tas bort sedan. Här blev det en glipa mellan blocken utvändigt, och på det första huset tätades sådana springor med fogsikum (mer om detta i nästa avsnitt, drevmån och isolering) som i den högra bilden.

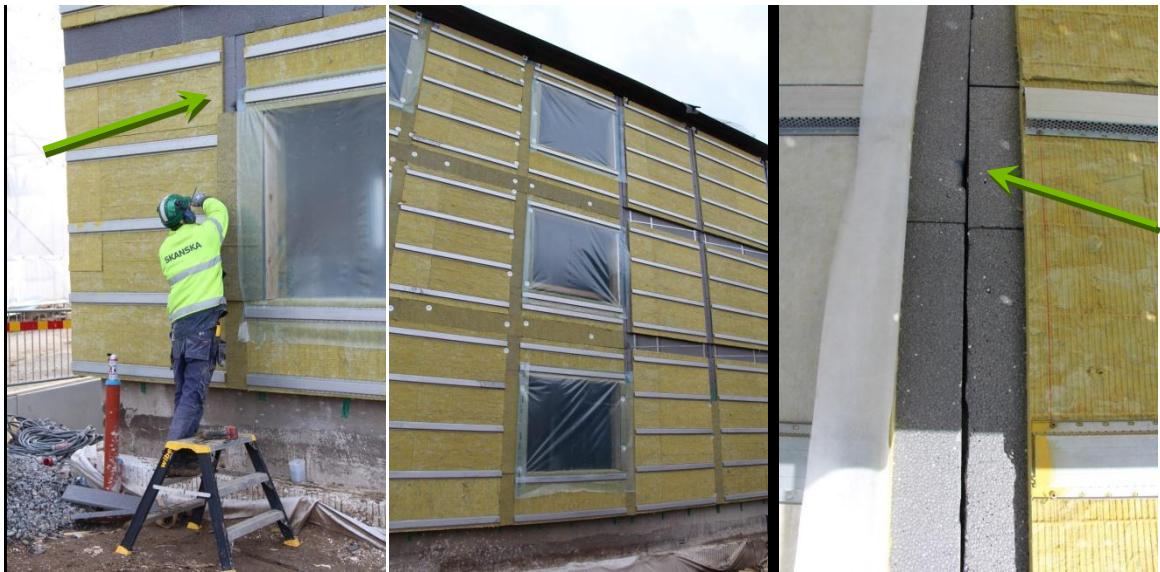
Figur 16 Utvärdig komplettering med skarvrensor på det första huset. I bilden tv har fogskum applicerats för att fylla ut en glipa, därefter en 30mm EPS-skiva över skarven och nu 30mm mineralullsboard. I bilden i mitten syns omfattningen av kompletteringen till tätt hus för Hus N, och hur lite av skarvarna som nåddes från marken (de horisontella banden som kompletteras är dock ingen skarv utan en detalj utformad för montage med truck, vilket sen aldrig användes). Längst th visas skarven mellan ett element med och ett utan vindduk i pilothuset före komplettering. Cellplasten glipar något och det vänstra elementet fick även en lyftskada som behövde lagas i.

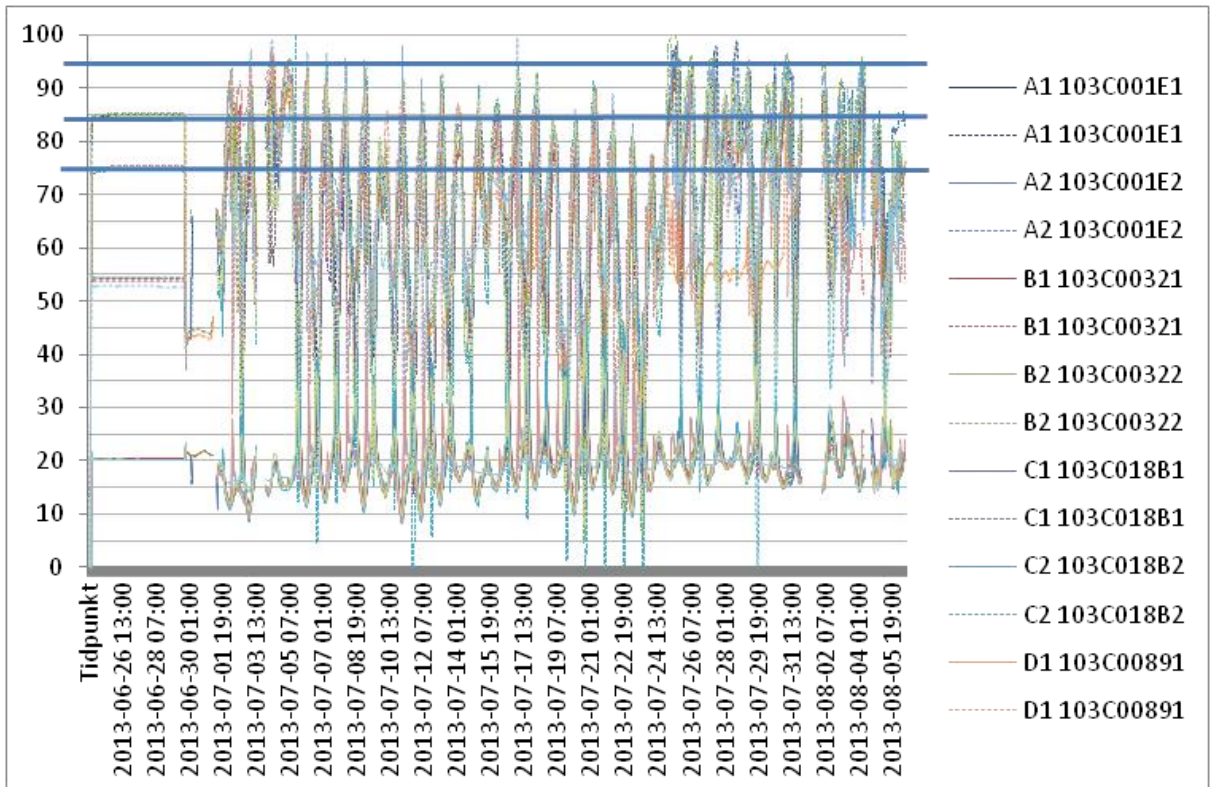
Figur 19 Mätdata (RF, %) från givarna för perioden 130701–130805 med blå stödlinjer för 75%, 85% och 95% RF. Preliminära data från Magnus Hansén, SP. För fullständiga data se Bilaga C, rapport 3P04160 2013-09-25

Efter semestern (mån 5 aug) visade det sig att vatten ändå trängt in i väggen genom att leta sig ner mellan presenningarna, bl.a. i samband med ett stort regnoväder helgen innan. Värst utsatt var en del av väggen där en flik av takpresenningen hade blåst undan, så att regn hade kunnat rinna på det gamla taket över kanten ner innanför den nya takfoten, ner på överkant vägg och leta sig vidare in i isolerskikten på in- och utsida. På denna plats revs de fuktiga vindskyddsskivorna bort för uttorkning. Även i de öppna fönstersmygarna befarades att regn kunde ha trängt in, och väggen undersöktes med stickprov där de inre och yttre skivorna togs bort i olika lägen, samt genom indikering med resistansfuktmätare. Allt angripet trä kring fönster togs bort och väggen öppnades för uttorkning där vatten runnit in.

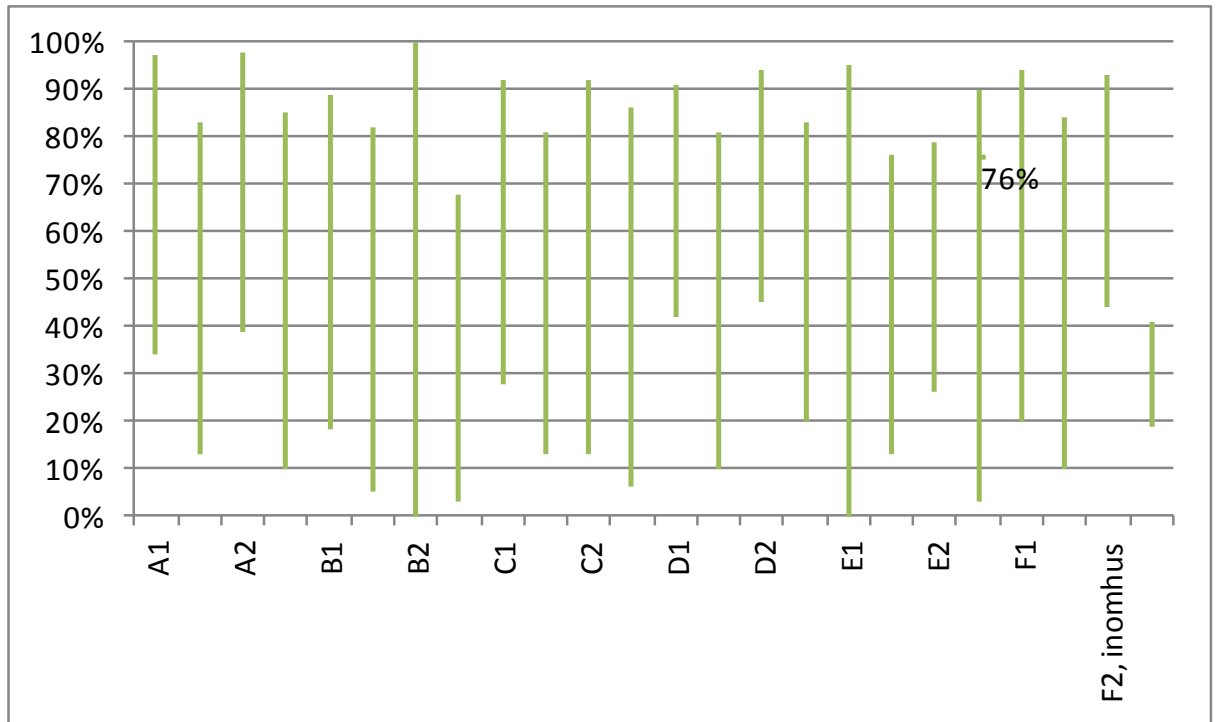
Figur 21 Skillnaden i uppmätt RF-spänn mellan första och andra mätperiod visat grafiskt. Värdena presenteras parvis för varje givare, där det första spannet motsvarar givarens min- och maxvärde för jul-sep 2013 och det andra spannet, som är lägre (med undantag för givare E2), perioden mar-maj 2014.

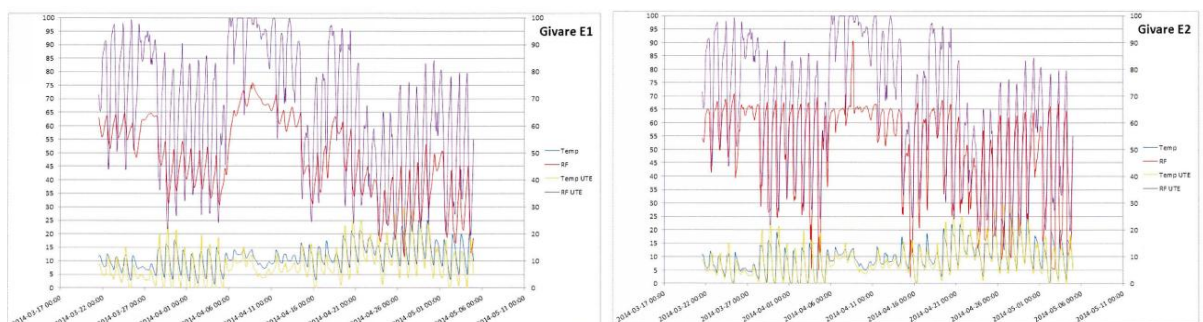
Nedan visas två exempel på mätresultat tagna ur mätrapporten i Bilaga C, för givare E1 och E2 under den senare mätperioden. Diagrammen visar på hur RF-värdena följer uteklimatet men samtidigt ligger på betydligt lägre nivåer. För just dessa givare har SP haft lite bekymmer och bl.a. sett en fördröjning i RF-registreringarna för givare E1 som ev tagit skada. För givare E2 följer maxvärdena inte dem för RF_{ute} på samma sätt utan ligger på nästan jämn nivå den första halvan av perioden, med undantag för spikvärdet på 90% (se Figur 22).

Figur 22 Illustration av mätresultaten RF för de lite krånglande givare E1 tv och E2 th, för perioden mar-maj 2014 (från s5 av 6, bilaga 1 mätrapport 3P04160.2 i Bilaga C). För bättre upplösning i diagrammen hänvisas till mätrapporten.

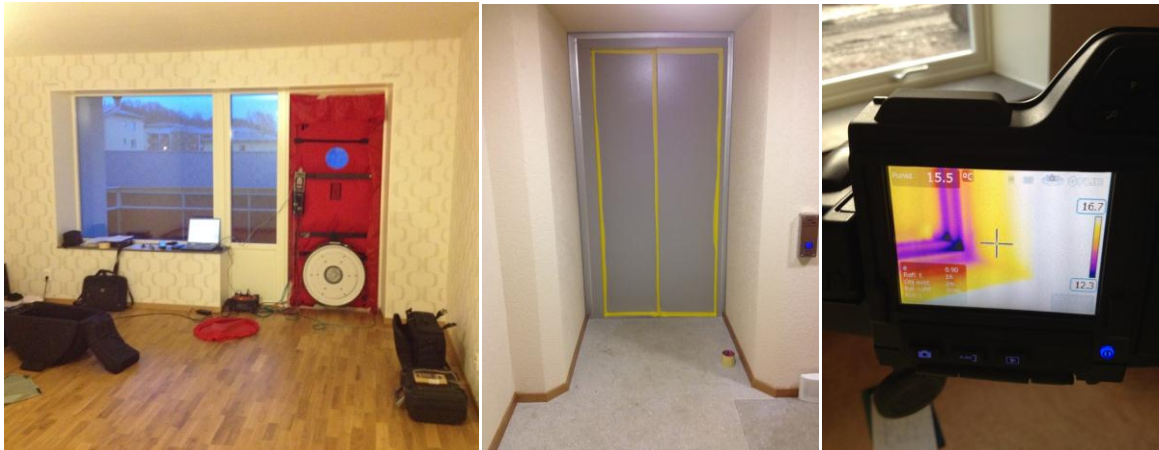
Figur 23 Blower door monterad i balkongdörr på översta plan. I mitten tejpad hiss dörr, th läckage i fönster.

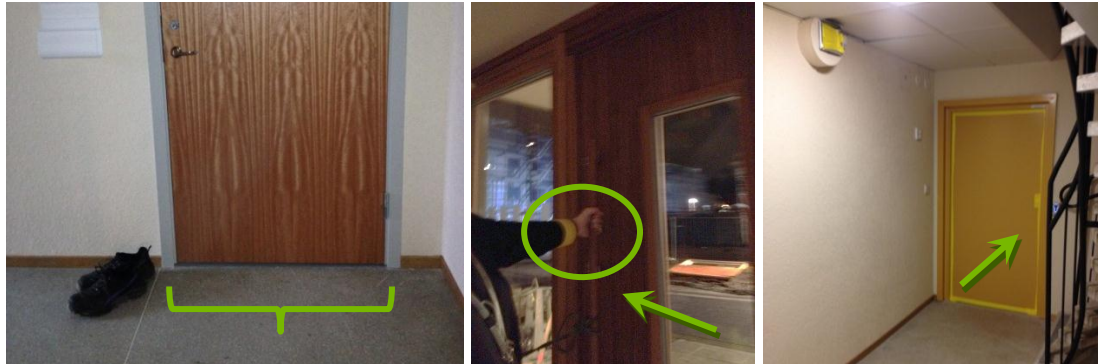
Figur 24 Felkällor: Tv för lägenhetsmätning, dörr utan tröskel. I mitten och th trapphusmätningen: Trapphuset hade utåtgående dörrar som inte kunde låsas, och därför riskerade att öppnas i övertrycksmätningen. I mitten entrédörren som fick hållas fast, och som inte kunde tejpas. Th dörr till källare utan trycke, som dock tejplats.

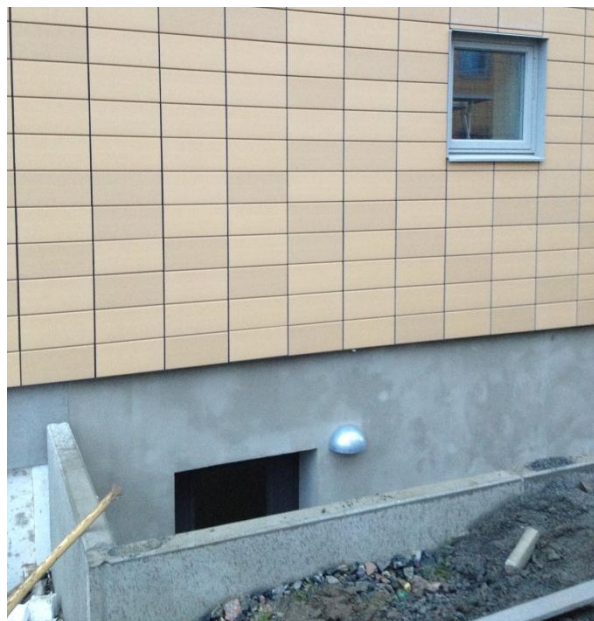
ning i gavelväggen (där den inre väggstommen är av betong) syntes dock att köldbryggan ökade något mot mitten av huset för att sedan avta igen. En annan förväntad köldbrygga var den vid bjälklag i yttervägg, se t.ex. s10 (12) i Bilaga 2 i mätrapporten. I en lägenhet på översta plan syntes lägre ytemperaturer en bit in i vindsbjälklaget, men avvikelsen var så liten att den inte bedömdes som en brist som kan få betydande påverkan på inomhusklimatet.

Figur 25 Utvändigt bild att jämföra med termogram 3-6 i Bilaga D, där en större köldbrygga syntes i golvinkeln
