## **Bergengatan 43-51** **- VVC-förluster**

Denna rapport redovisar resultat från mätningar av system för varmvatten och VVC i kv Molde 5, Bergengatan 43-51, Husby.

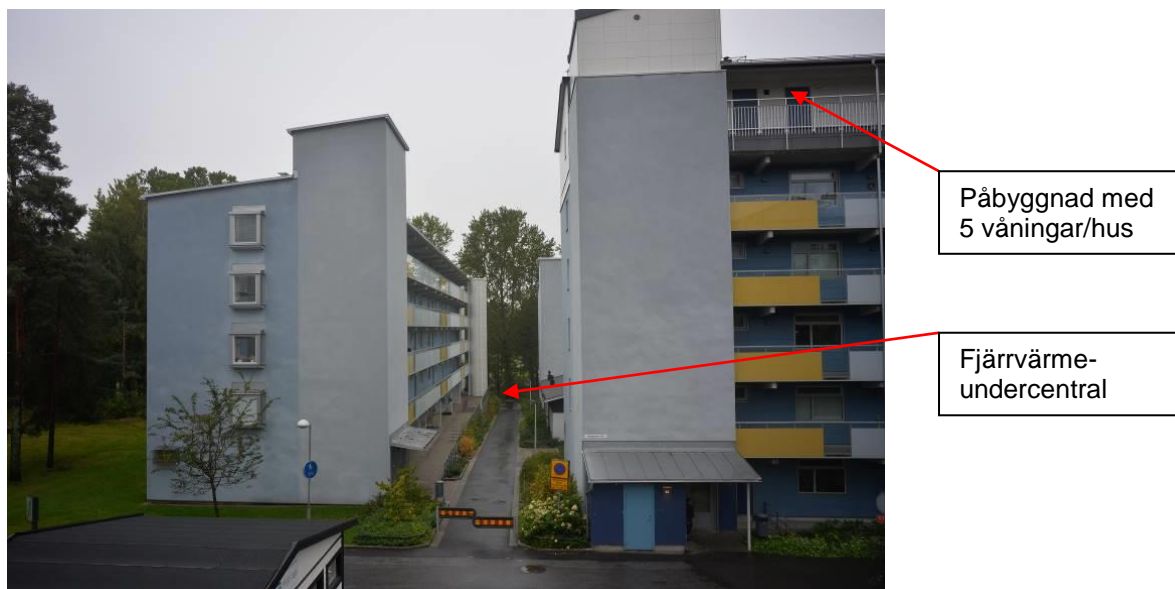
Bild 1.1. Kv Molde 5. Byggnaden till vänster är Bergengatan 43 med fjärrvärmeundercentral i källare i borte del. Två av byggnaderna på har byggts på med en 5:e våning, Bergengatan 45 och 47. Dessa innehåller totalt 10 nya lägenheter. För att kunna försörja dessa lägenheter med värme, varmvatten och kallvatten har en ny värmeundercentral installerats i samma teknikrum som befintlig värmeundercentral. Den nya värmeundercentralen ligger i genomsnitt ca 100 meter från de nya lägenheter som ska betjänas och därför blir VVC-förlusterna onormalt höga, ca  $28 \text{ kWh/m}^2 A_{temp}$ , år, trots att helt nya rör och värmeisolering har använts.

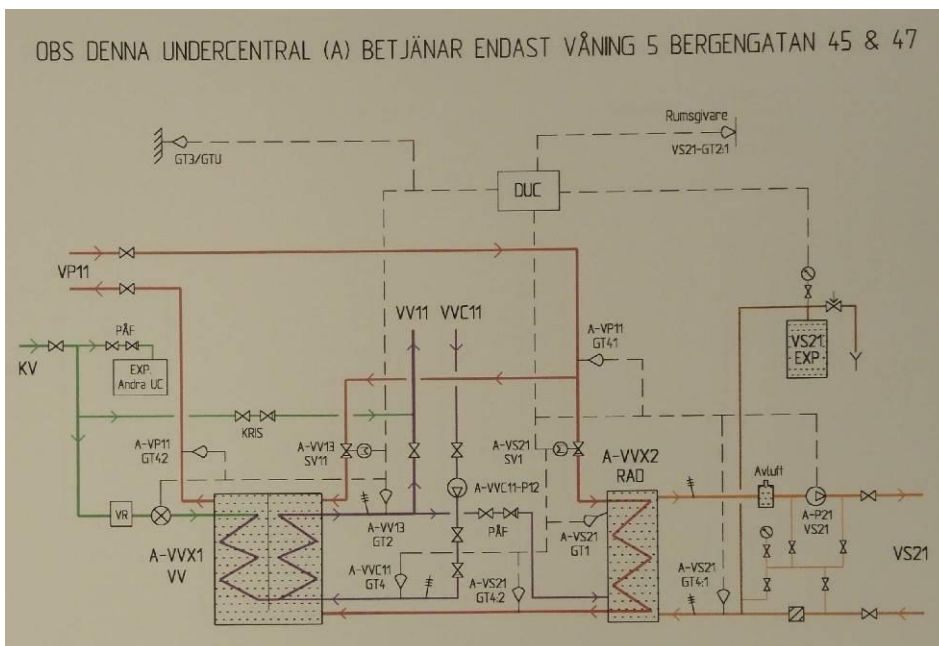
Bild 1.5. Flödesschema för undercentral som betjänar våning 5, Bergengatan 45 & 47 med totalt 10 lägenheter med sammanlagd  $A_{temp}=797 \text{ m}^2$ .

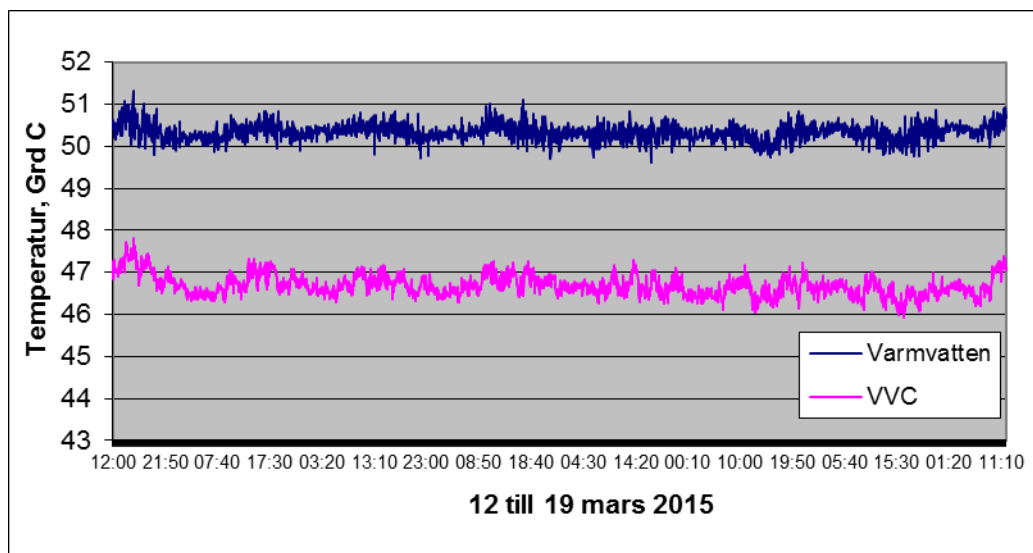
Bild 2.1.2. Loggning av yttemperaturer på rör för varmvatten och VVC för en vecka, 12 till 19 mars 2015. Medeltemperaturdifferensen uppgår till 3,6°C. Total årlig VVC-förlust för denna VVC-krets beräknas uppgå till ca  $2400/3600 \cdot 4,18 \cdot 3,6 \cdot 8760 = 88000$  kWh/år motsvarande  $88000/9406 = 9,4$  kWh/m<sup>2</sup>, år.

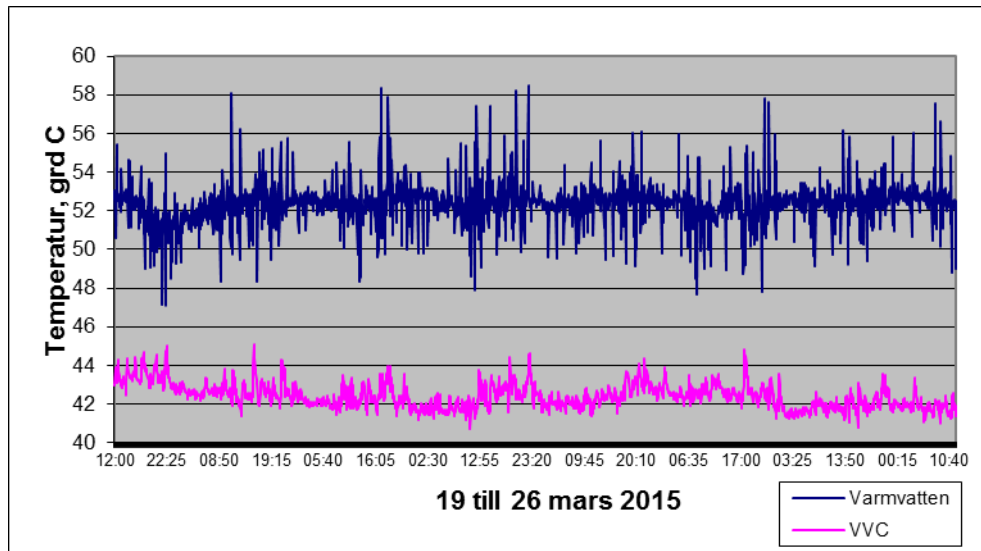
Bild 2.2.2. Loggning av yttemperaturer på rör för varmvatten och VVC under en vecka. Medeltemperaturfallet VV/VVC uppgår till  $52,4 - 42,4 = 10^{\circ}\text{C}$  för denna vecka. Värmeförlusten kan, med utgångspunkt för dessa loggningar beräknas som  $Q = 217/3,600 \cdot 1000 \cdot 4,18 \cdot 10 = 2520 \text{ W}$ , dvs 2,5 kW. Detta ger en årlig värmeförlust på  $2,5 \cdot 8760 = 22000 \text{ kWh/år}$  motsvarande  $22000/797 = 28 \text{ kWh/m}^2$ , år.

För bägge fjärrvärmeundercentralerna blir alltså totala VVC-förlusten  $88000 + 22000 = 110000 \text{ kWh/år}$ . Specifika VVC-förlusten blir  $110000/10200 = 11 \text{ kWh}/(\text{m}^2 A_{\text{temp},\text{år}})$

Orsaken till de stora förlusterna för påbyggnaderna är främst det stora avståndet till lägenheterna från värmeundercentralen samt att markkulverten till stor del är förlagd i ouppvärmda utrymen.

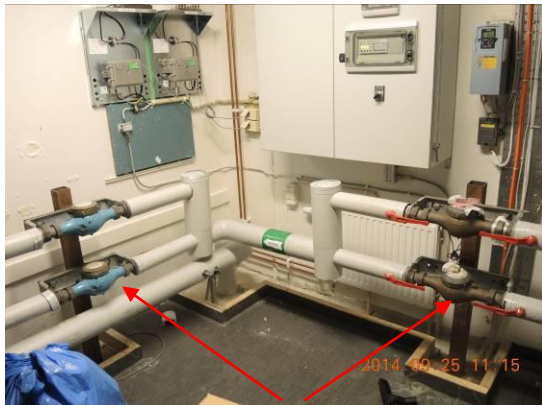
Bild 1. Dubbla kallvattenmätare i fläktrum Bergengatan 43 är seriekopplade med ytterligare dubbla mätare som mäter samma flöde.

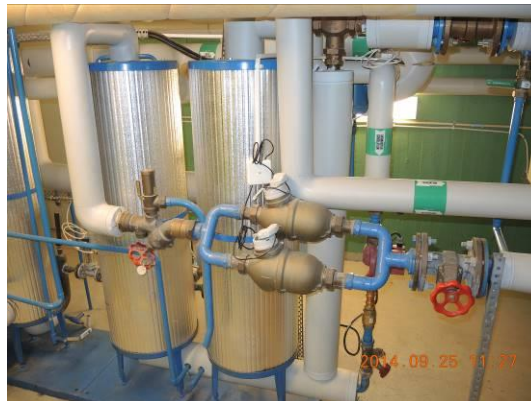
Bild 2. Dubbla varmvattenmätare i undercentral

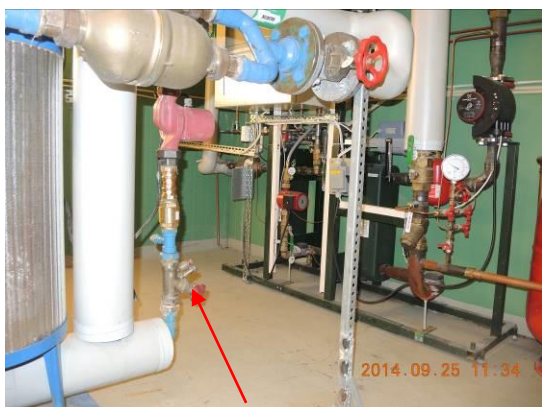
Bild 3. En av 2 st VVC-pumpar har STAD-ventil som möjliggör flödesmätning av VVC-flöde

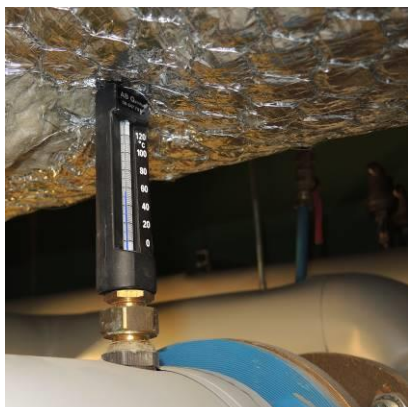
Bild 5. Termometer i varmvattenkrets är inte demonterbar varför dykrör inte kan nyttjas vid TA Scope-mätning.

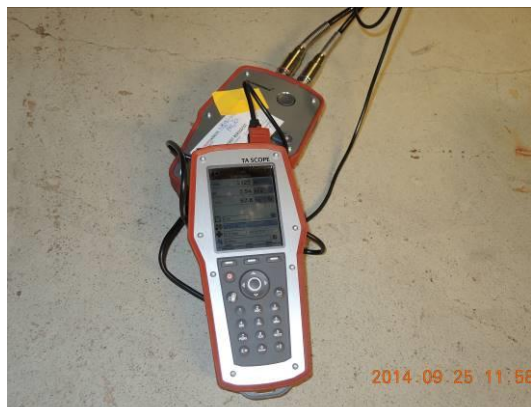
Bild 6. Momentanmätning av VVC-flöde, 2200 l/h och VVC-temperatur, 52,8°C.

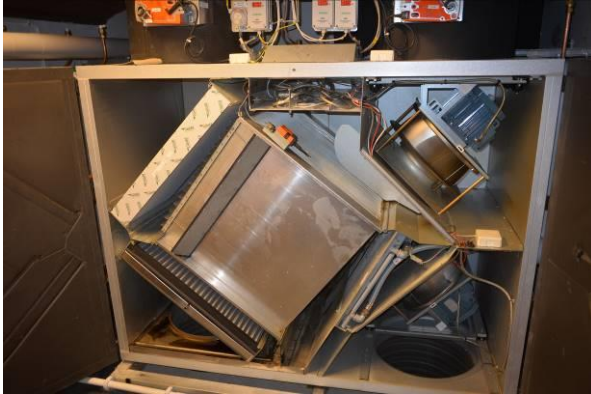
Bild 7. Befintligt FT-system har ersatts med FTX-system med värmeåtervinningsaggregat Exhausto typ VEX 100 med plattvärmväxlare.

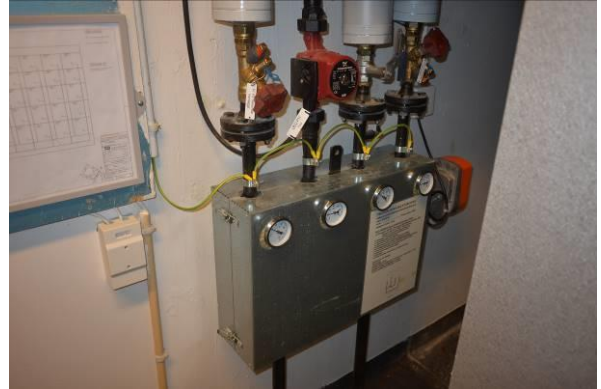
Bild 8. Shuntgrupper vid luftbehandlingsaggregat har STAD-ventil som möjliggör flödesmätning.
