10 år med energiuppföljning – praktiska erfarenheter från projekt

Energiuppföljning inom NCC

Praktiska erfarenheter från projekt

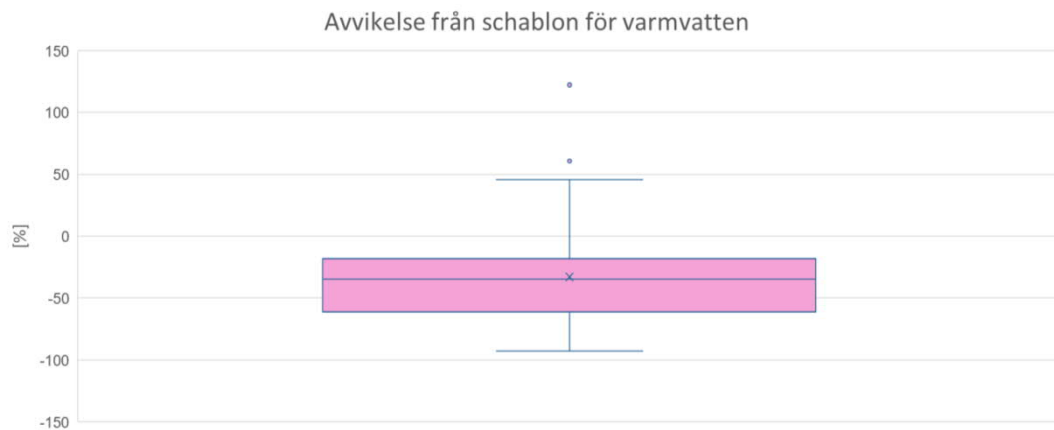
Generellt låg varmvattenanvändning i flerbostadshus

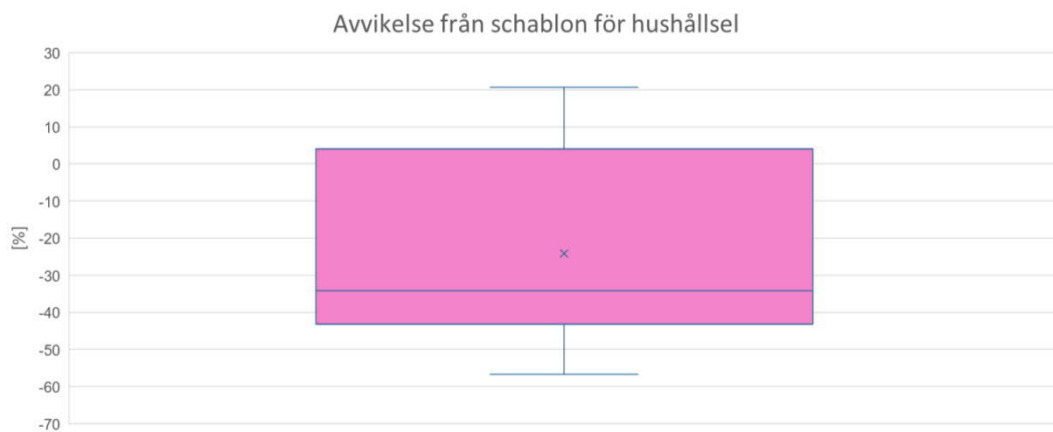
Generellt lägre hushållsel i flerbostadshus

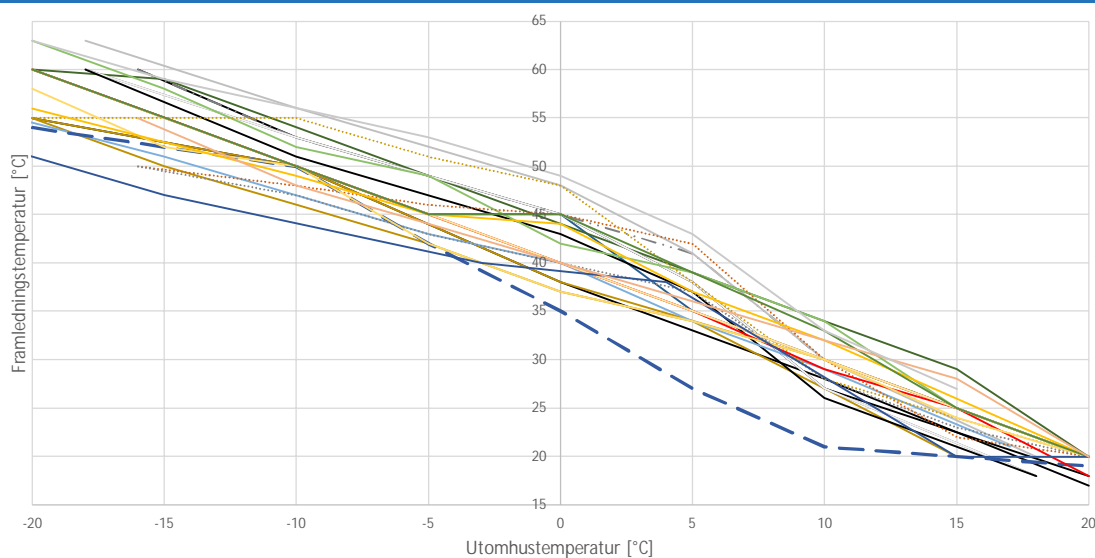
Framledningstemperaturer till radiatorer

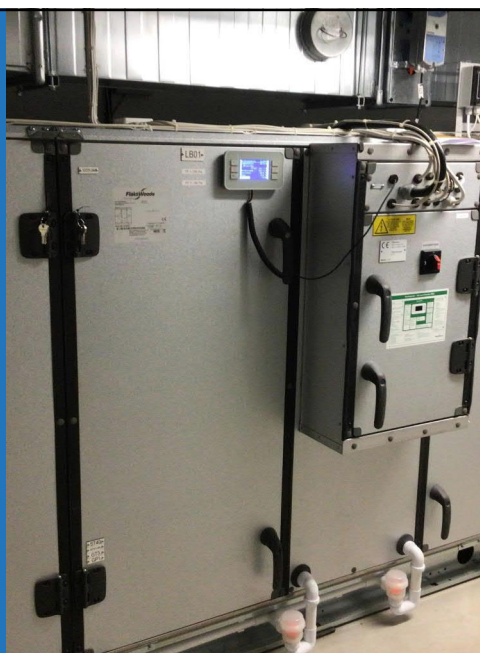
Exempel 6 Flerbostadshus

- **Byggnadstyp:** Flerbostadshus
- **Problem:** För hög energianvändning
- **Orsak:** Med styrsystemet gick den höga energianvändningen att lokalisera till ventilationsaggregatet. Vid undersökning av aggregat upptäcktes att luftflödesmätningen inte var korrekt, man hade missat att ta bort en skyddsbit på en tryckmätare som gjorde att aggregatet trodde att det skedde påfrysning, vilket gör att man försämrar värmeåtervinningsverkningsgraden för att avfrostas.
- **Lösning:** Felet och även andra åtgärder genomfördes tillsammans med kunden och energianvändningen sänktes

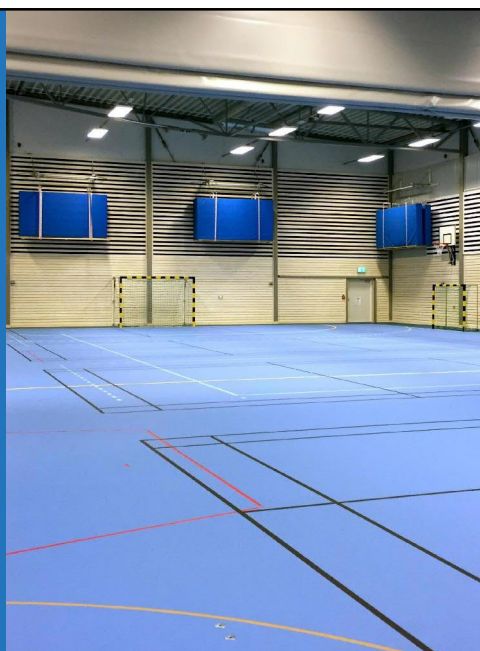
Exempel 7 Skola

- **Byggnadstyp:** Skola
- **Problem:** Värmeanvändning och elanvändning för hög.
- **Orsak:** Ventilationsaggregatet var i drift dygnet runt vilket är normalt i börjar av ett projekt för att ventileras bort emissioner. Dock hade det glömts bort att ändra schemat till normal drifttid.
- **Lösning:** Schemat för ventilationssystemet ändrades efter verksamhetens tider och både värmeanvändning och elanvändning blev bra.
