Halvera Mera 3

Förstudie Censorn 9, Jönköping

Willhem AB

Peter Ström, WSP

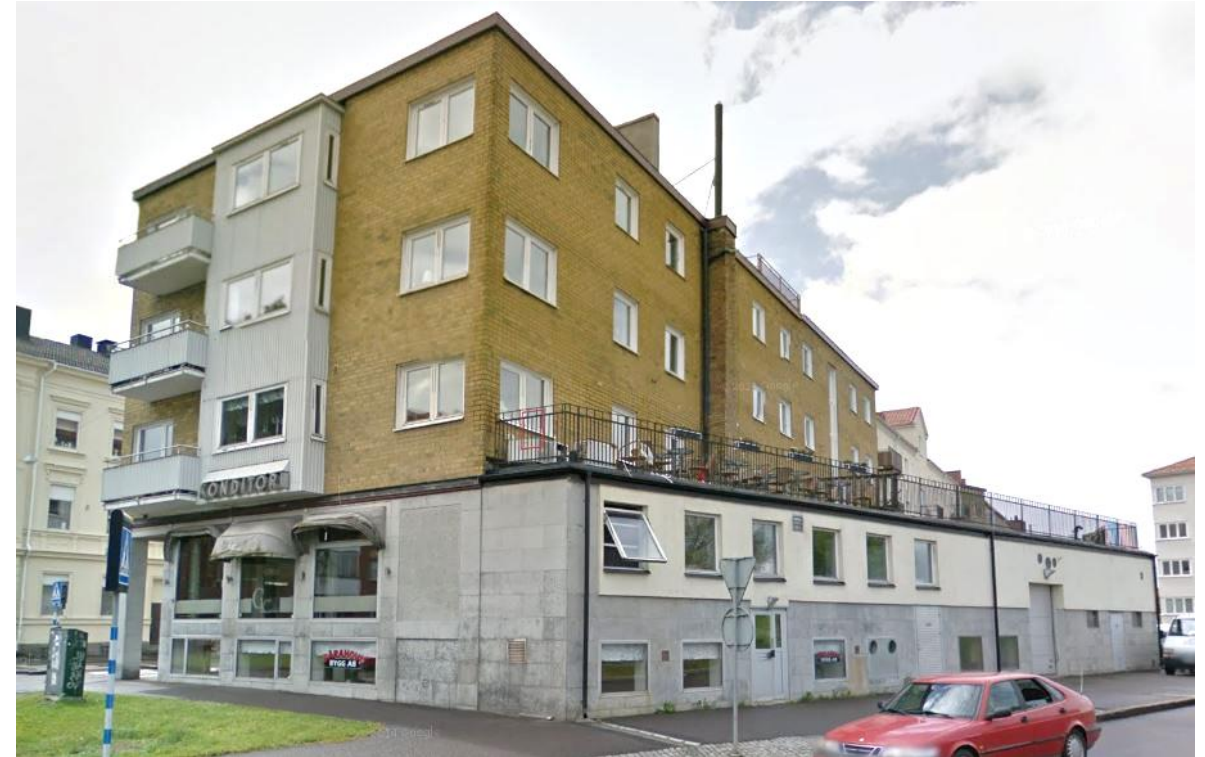
Teknik

- Ytterväggar 1 ½ stens tegel
 - Fasadtegel har tillkommit
- Kall vind (delvis)
- Fönster 1984
 - 3-glas/2-glas
- Uppvärmning fjärrvärme
- VVC
- Självdragsventilation
- LED-belysning i trapphus
 - Tänds våningsvis

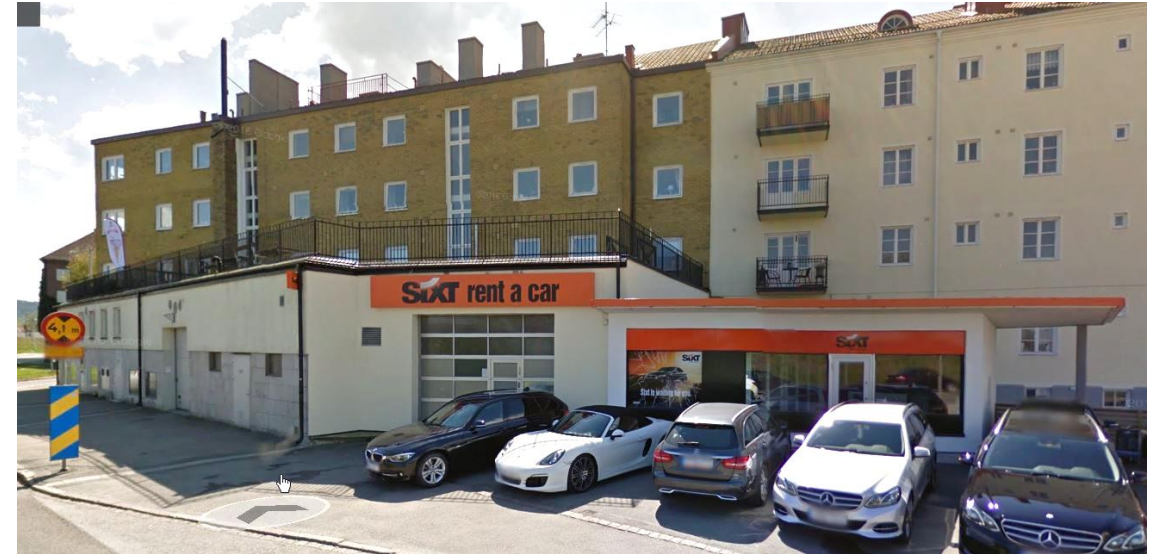
Utredning

- Undermåligt klimatskal
 - Beräknat U-medel 1,119 W/m²K
- Köldbryggor
 - Burspråk
 - Balkonginfästning
- Upplevs kallt i lgh
 - Framförallt mot Vättern
 - Stor temperaturvariation 20-24 °C
- Upplevs både varmt och kallt i verksamhetslokaler
- Dålig luftkvalitet
