Utvärdering av prefabricerad vägg
Uppdragsnummer
133575-301

Göteborg
Uppdragsansvarig
Linda Martinsson
Datum
2014-07-06

UTVÄRDERING AV PREFABRICERAD VÄGG

System för tilläggsisolering vid renovering av flerbostadshus

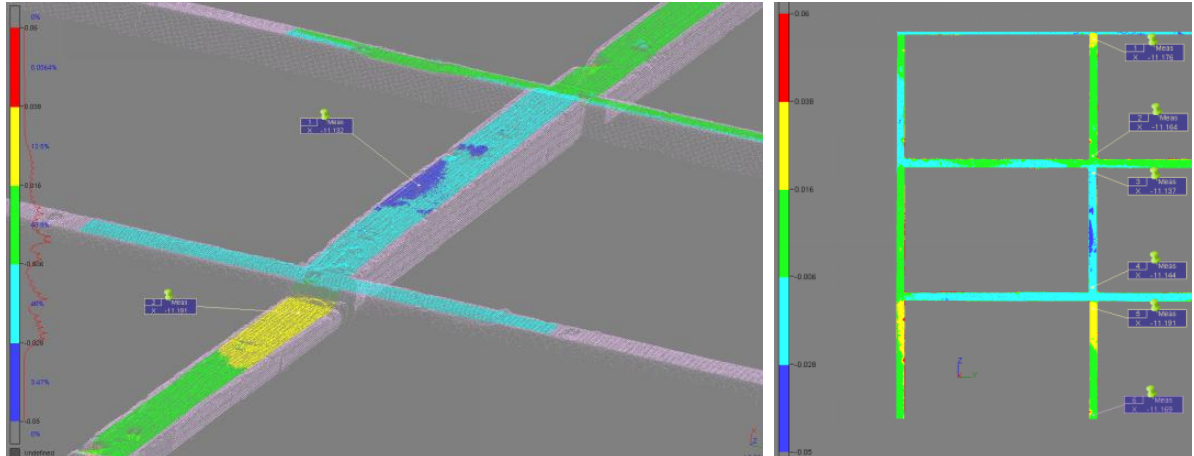
Avvikelserna i den platsgjutna stommen som tidigare noterats på plats bekräftas av laserskanningen. Bjälklagskanterna böjlar något ut och in mot byggnadens mitt. Oftast ligger variationerna inom 5-6 cm, från c:a +2cm utåt till -3cm inåt.

Figur 9 Exempel på upplösningen i laserskanningens resultat. Stommens mått kan bestämmas med mycket stor exakthet, även i lägen där det är svårt att komma åt att mäta för hand. I detta fall, med färdigtillverkade vägg-element och toleranser, var en översikt av hela stommen (th) den viktigaste outputen. Om elementen istället konfektioneras kan det göras med mycket stor precision utifrån output motsvarande den tv. Bilder Jörgen Spetz, SP.

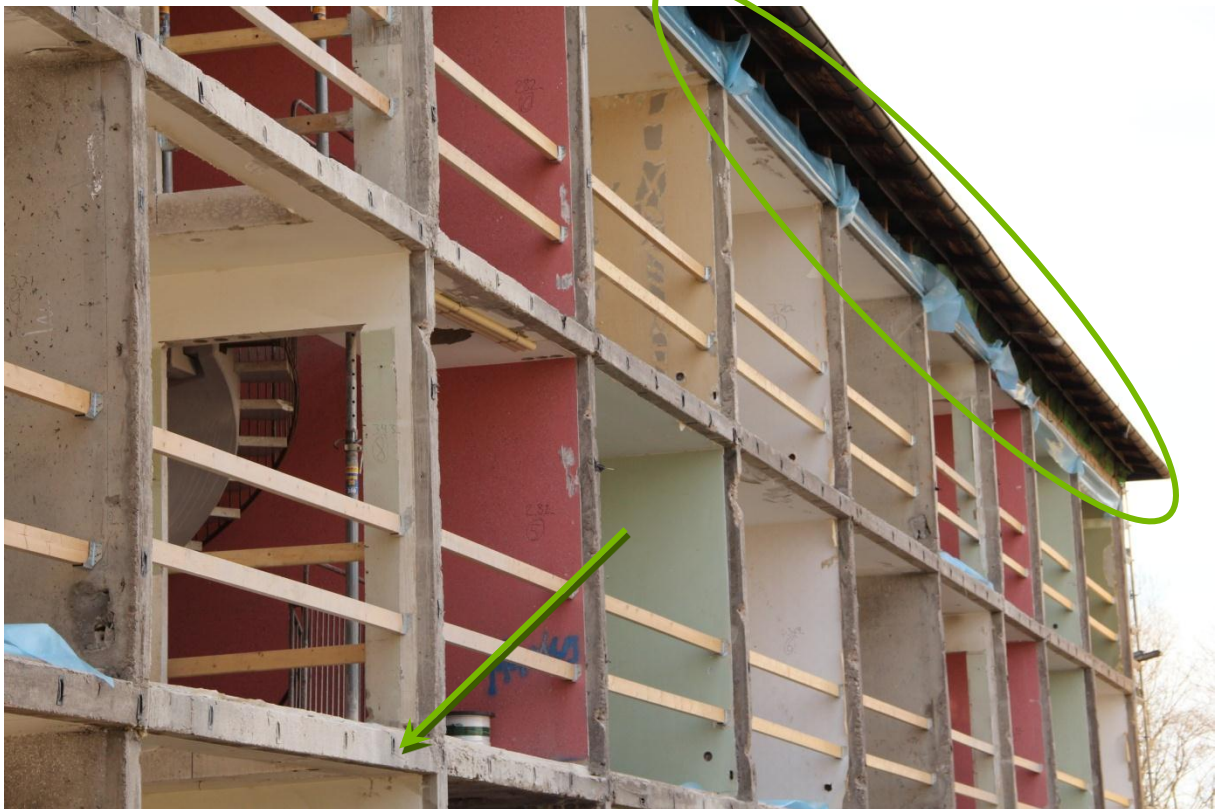
Figur 10 Betongstommen Hus N före väggmontage. Bjälklagen på våning 2 och 3 har täckts av plastfolie för att förhindra uppfuktning av den gamla betongen under öppettiden (plastfolien på vindsbjälklagets undersida, inringad, var ett försök att förbereda för invändigt montage som senare förkastades). Notera fallskydden av träreglar i balkskor. I vissa av de svarta infästningspunkterna i bjälklagskanterna satt tegelkramlorna kvar efter fasadrivningen (t.ex. vid pil) vilket var ett irritationsmoment, eftersom de kom i vägen för väggmontaget.

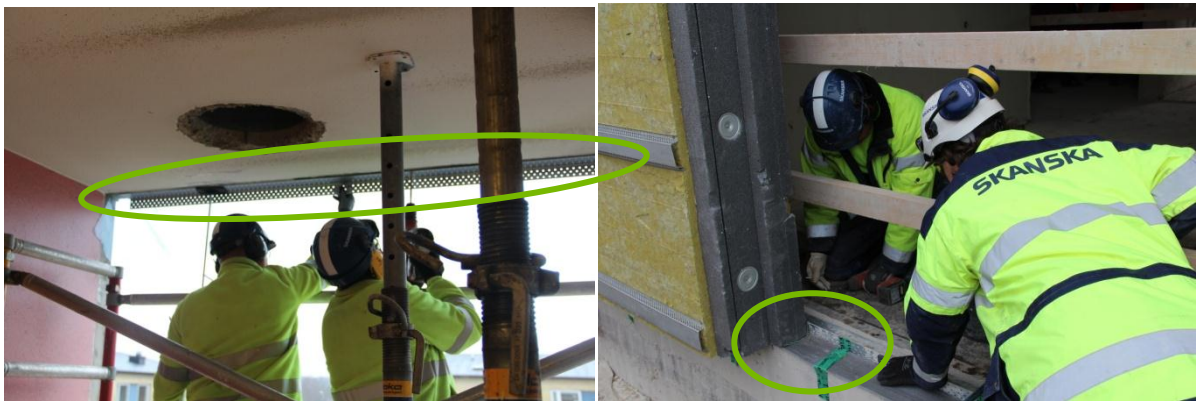
Även detta montage är ett tungt arbete som utförs under en begränsad tid av samma personer, vilket frestar på leder i armbågar och axlar. Skillnaden är att det nu är färre moment och en betydligt kortare total tid. Ett montage, infästningen av vinkeljärn på undersida vindsbjälklag är särskilt tungt eftersom det utförs över huvudet. Det är därför viktigt att använda skonsamma verktyg och andra typer av hjälpmedel (t.ex. stag för maskiner) för de moment som måste utföras på arbetsplats. Rapporten från SBUF-projekt 12314, *Sammanställning av ergonomiska arbetsmetoder för stålreglar* [5], kan rekommenderas som hjälpmedel till framtida arbetsberedningar.

Figur 13 Tv: Borrning för infästning av vinkelprofil (inringad) på undersida vindsbjälklag, arbete över axelnivå. Th: Infästning av element till vinkelprofil monterad på ovansida bjälklag. Betydligt bättre arbetsställning.

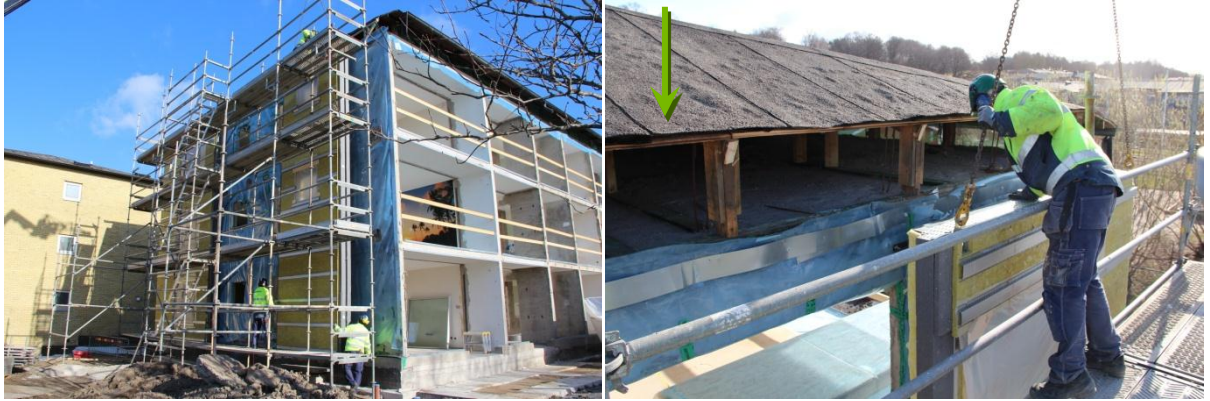
Figur 14 Väggmontage på gavel görs från ställning. Elementen träns in från sidan och sänks ner i de förmonterade fästena (se Figur 12). Eftersom takfoten måste kapas före montage (vid pil i den högra bilden) monterades ett nytt tillfälligt väderskydd över väggen efteråt.

Själva montaget på gavlarna gick mycket snabbt eftersom elementen bara behövde klickas i de förberedda beslagen (se Figur 12). Totalt sett var dock denna lösning inte kostnadseffektiv i Brogården-fallet, eftersom montaget och invägningen av beslagen tog lång tid och beslagen i sig fick specialtillverkas. Invägningen och montaget av vinklarna för infästning på långsidan var mindre komplicerad och de profilerna var en standardprodukt. Val av skruv/bult var en viktig fråga som i efterhand kan konstateras borde fått mer tid i ett tidigt skede, i samarbete mellan yrkesarbetare och konstruktör.

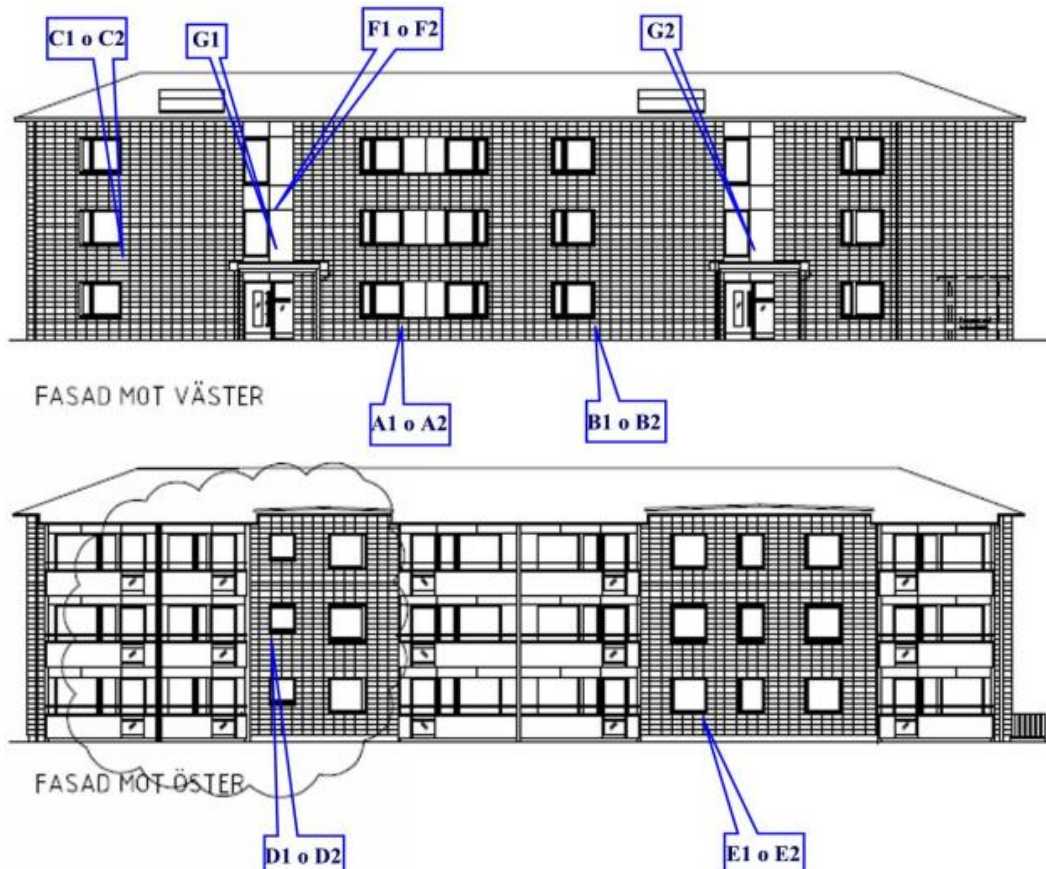
Figur 18 Givarplacering för uppföljningen av fukttillstånd i överst den västra väggen, nedanför den östra. Givarna placeras ut i par, där A-E markerar givare i väggen, F paret med innegivaren och G de två mottagar/sändningsnoderna Bild: Magnus Hansén, SP

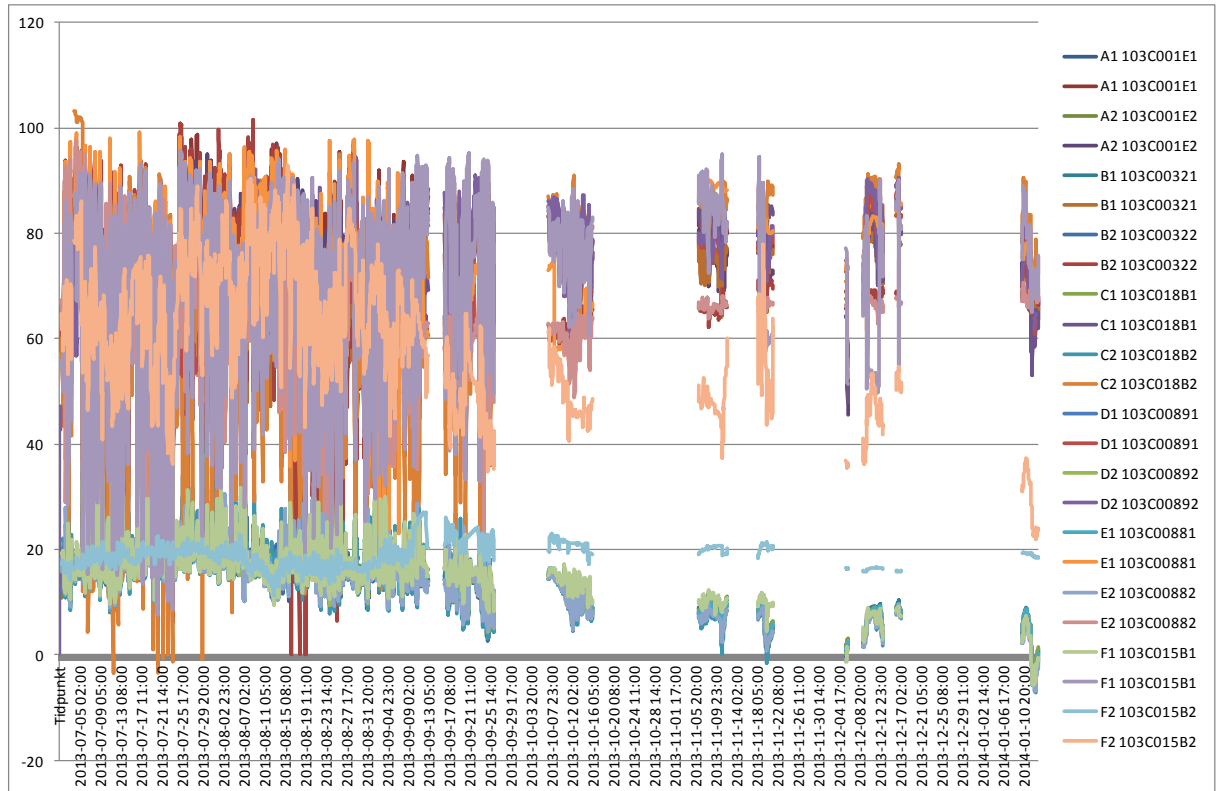
Figur 20 Illustration av luckorna i datainsamlingen under hösten (perioden som visas är 130701–140115). Data från Magnus Hansén, SP

Under hösten upptäcktes upprepade problem med sändningsuppehåll från modemmet som samlar in och skickar vidare data från givarna. Detta gjorde att data saknades för långa perioder under hösten och det gick inte att få en kontinuerlig bild av uttorkningsprocessen. Ännu vid lufttäthetsmätning och termografering av väggen i december, tre dagar före inflytt, fungerade inte sändningen tillfredsställande. Sändaren startades därför om, och mätningen fick fortgå till efter nyårshelgen då en ny avstämning gjordes. Denna visade att sändningen inte kommit igång varaktigt vid någon av omstarterna, men också att data som lagrats medan sändningen legat nere inte hade laddats upp när kontakten återupprättas. Mycket av de data som samlats in under hösten hade därför förlorats, och stora delar av uttorkningsprocessen går inte att följa (se Figur 20 som illustration av uppehållens längd och svårigheten att utläsa några trender ur materialet).

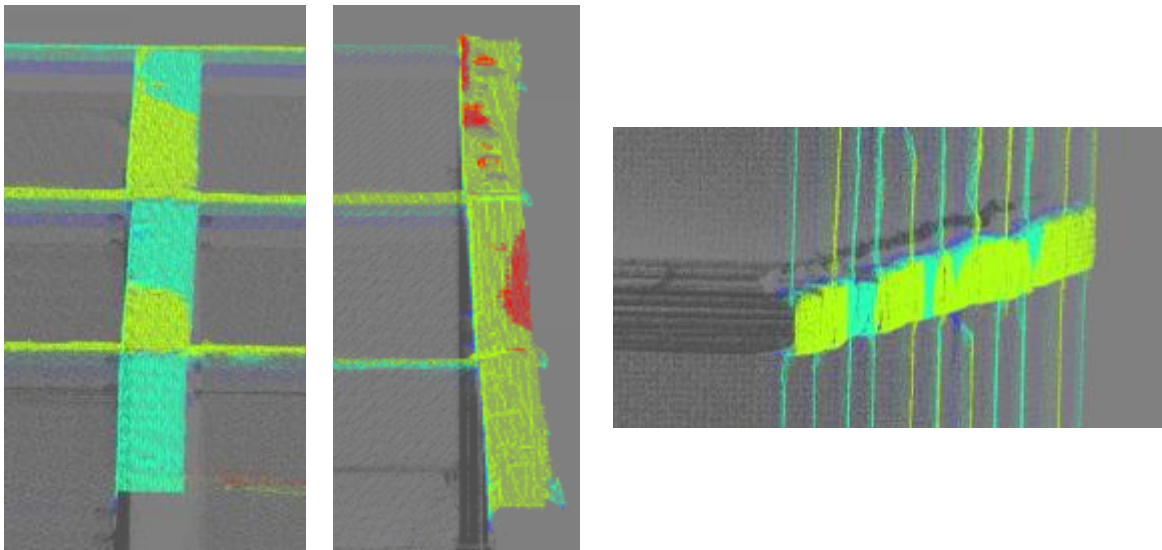
- Skanningen visar att den valda drevmånen fungerar väl för att ta upp toleranserna i betongstommen i de allra flesta lägen. Således behöver inte elementen konfektioneras för detta.
 - Laserskanningen visade sig vara ett pedagogiskt och effektivt verktyg för att beskriva den befintliga betongstommen (se exempel ur mätrapporten i Figur 26 nedan). För att få full utväxling av mätresultaten bör dock skanningen göras så långt innan montage och helst även tillverkning av element att underlaget kan användas fullt ut i planeringen. I så fall bör stommen kunna friläggas för skanningen och sedan återtäckas för att inte uppfuktning ska riskeras.

Figur 26 Utsnitt ur figurerna 24, 12 och 28 i rapporten, bilder av tvärväggar tv och bjälklagskant (roterad) th
